# Wartung und Instandsetzung

**PROJEKTBEISPIEL 2:**  
FUNKTIONSAUSFÄLLE DURCH  
ERHEBLICHE UNDICHTIGKEITEN

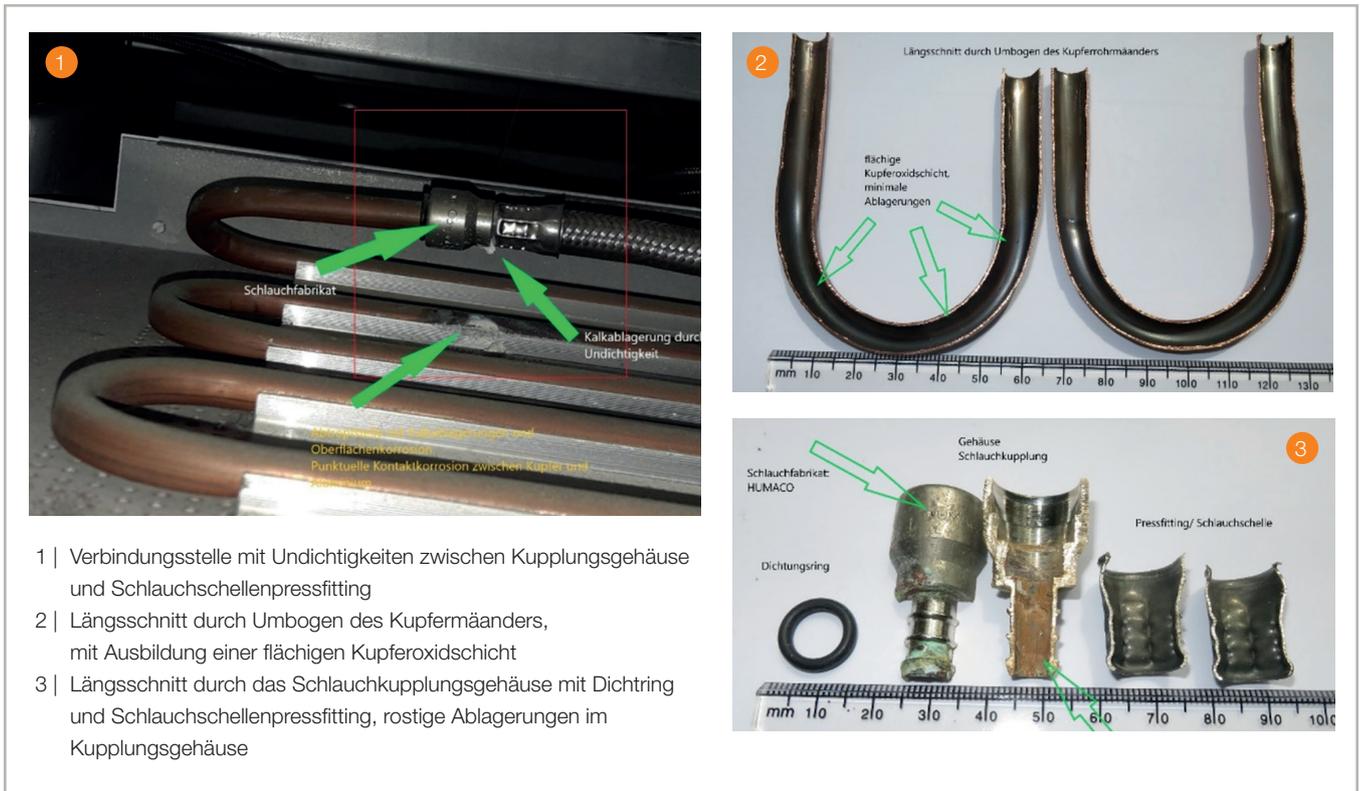
Eine erste Begutachtung zeigte deutliche Korrosionsspuren an den Rohrleitungen, Wärmeleitprofilen und den Metalldeckenplatten.

Zur näheren Untersuchung wurden Rohrstrecken und einige mit Kühlregistern versehene Deckenplatten entnommen. Schnell konnte festgestellt werden, dass die Verbindungsschläuche die Ursache für die Undichtigkeiten waren. Aufgrund des Einsatzes von ungeeigneten, sauerstoffdiffusionsoffenen Verbindungsschläuchen zeigte sich deutliche Korrosion an den Kupplungen der Schläuche. Die Kupplungsgehäuse quollen auf, so dass erhebliche Undichtigkeiten entstanden.

Eine stichprobenartige Kontrolle der Rohrmäander ergab, dass die Innenseiten der Rohrmäander eine flächige Kupferoxidschicht als Schutzlage ausgebildet hatte, so dass der Zustand der Mäander für insgesamt „gut“ prognostiziert wurde.

Im Zuge der späteren Sanierung der Anlage wurden sämtliche Verbindungsschläuche ersetzt und teilweise in Mitleidenschaft gezogene Rohrstrecken ausgetauscht. Entgegen der Prognose waren doch mehrere Mäander, geschuldet größeren Wasseraustritten an den Kupplungen, durch äußere Korrosion stark angegriffen und wurden zur Sicherheit gewechselt.
