# Wartung und Instandsetzung

**PROJEKTBEISPIEL 2:**  
FUNKTIONSAUSFÄLLE DURCH  
ERHEBLICHE UNDICHTIGKEITEN

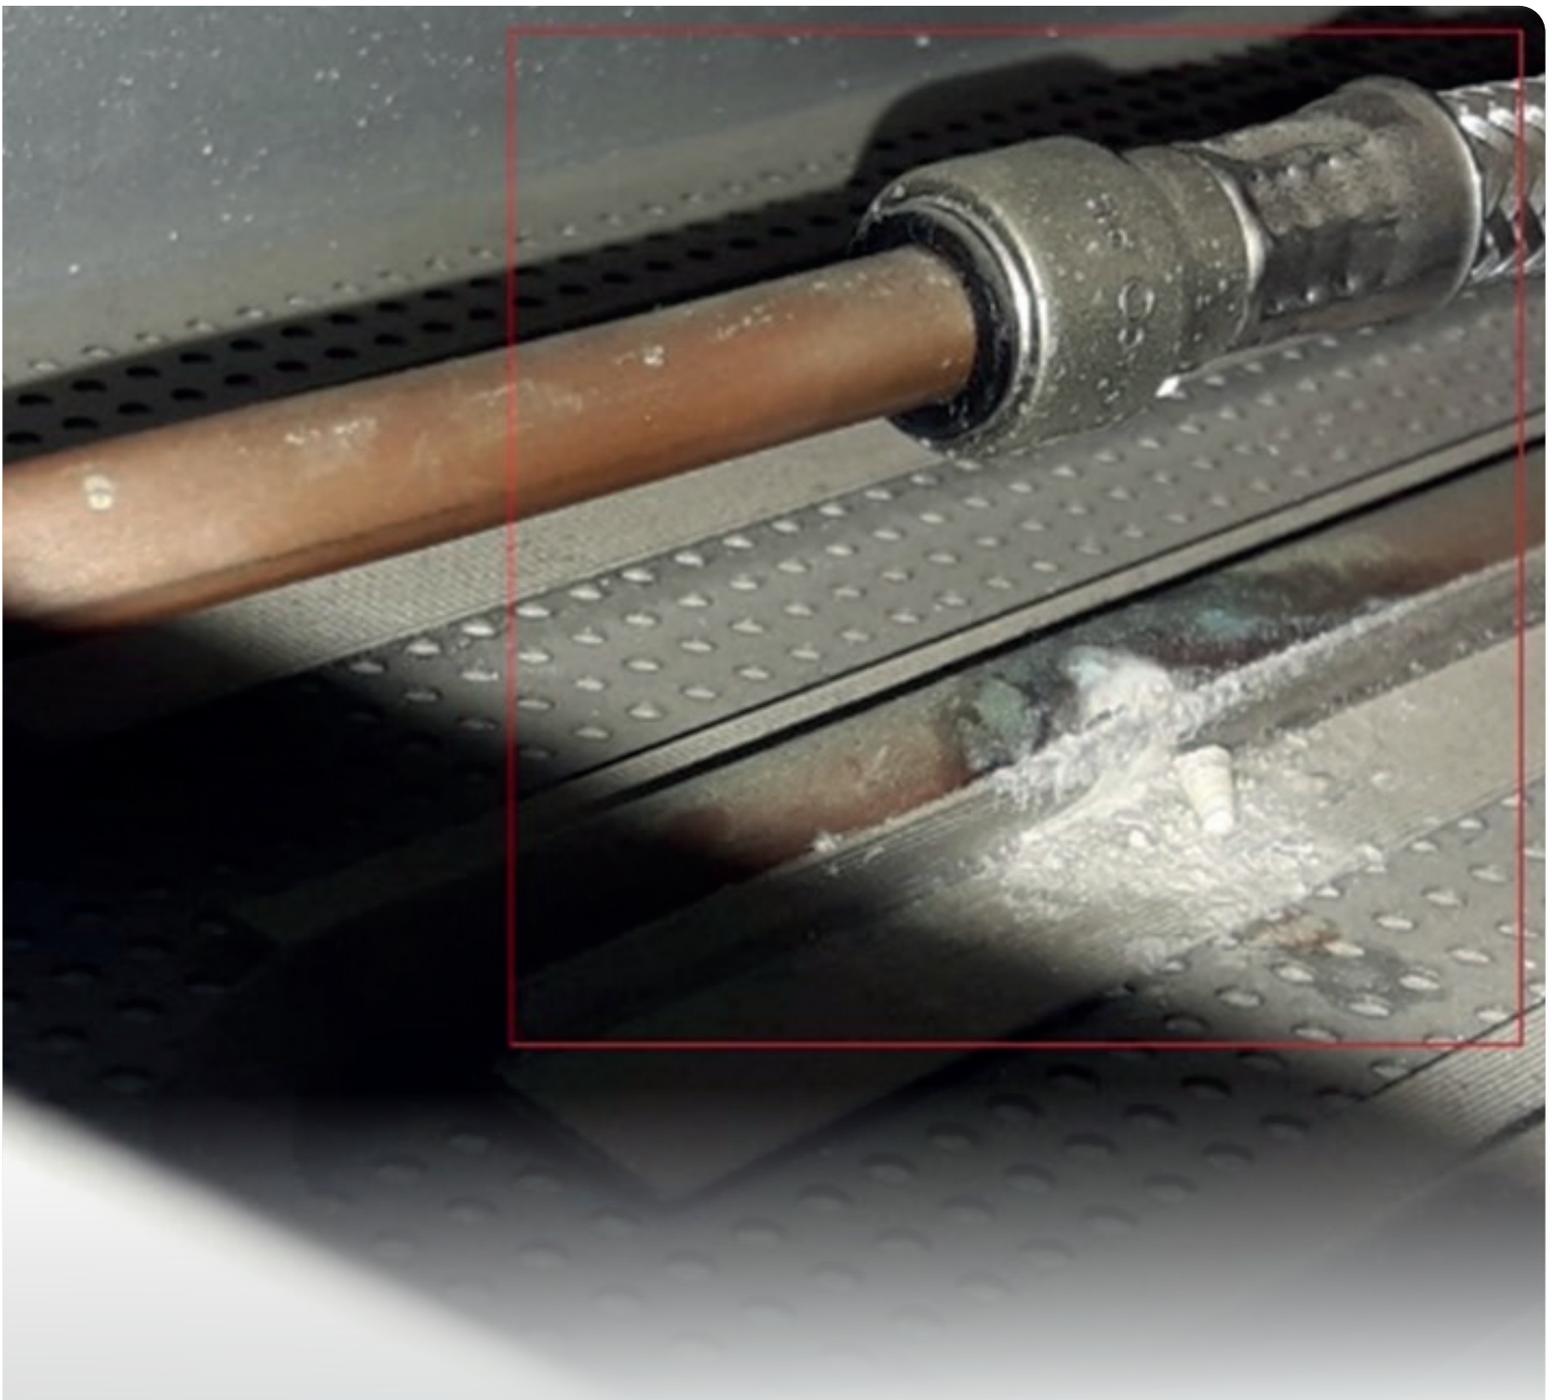
Diese Decke war bereits seit 3 Jahren außer Betrieb gesetzt, bevor Kontakt mit uns aufgenommen wurde. Grund für die Außerbetriebsetzung waren stetig steigende Undichtigkeiten in allen Räumen.

Eine erste Begutachtung zeigte deutliche Korrosionsspuren an den Rohrleitungen, Wärmeleitprofilen und den Metalldeckenplatten.

Zur näheren Untersuchung wurden Rohrstrecken und einige mit Kühlregistern versehene Deckenplatten entnommen. Schnell konnte festgestellt werden, dass die Verbindungsschläuche die Ursache für die Undichtigkeiten waren. Aufgrund des Einsatzes von ungeeigneten, sauerstoffdiffusionsoffenen Verbindungsschläuchen zeigte sich deutliche Korrosion an den Kupplungen der Schläuche. Die Kupplungsgehäuse quollen auf, so dass erhebliche Undichtigkeiten entstanden.

Eine stichprobenartige Kontrolle der Rohrmäander ergab, dass die Innenseiten der Rohrmäander eine flächige Kupferoxidschicht als Schutzlage ausgebildet hatte, so dass der Zustand der Mäander für insgesamt „gut“ prognostiziert wurde.

Im Zuge der späteren Sanierung der Anlage wurden sämtliche Verbindungsschläuche ersetzt und teilweise in Mitleidenschaft gezogene Rohrstrecken ausgetauscht. Entgegen der Prognose waren doch mehrere Mäander, geschuldet größeren Wasseraustritten an den Kupplungen, durch äußere Korrosion stark angegriffen und wurden zur Sicherheit gewechselt.
